# MV Estonia – Fakta och falska uppgifter 1994-2007 – Bevis för mörkläggning

Föredrag för **E-gruppen** 16 oktober 2007

Anders Björkman

**Heiwa Co**

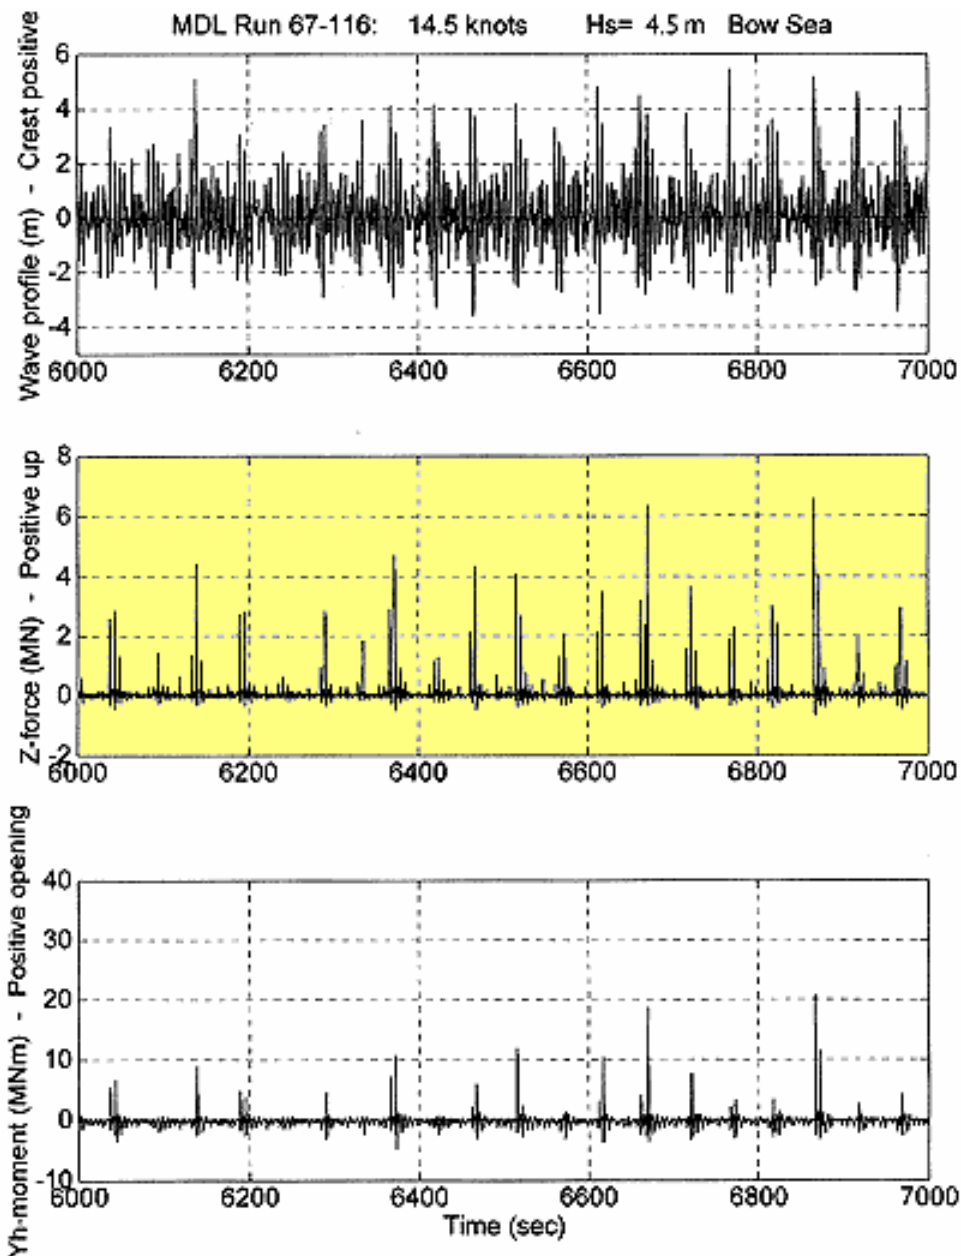
Fig. 12.3 of final report

JAIC:s modellprov utförda av SSPA Marine AB anger 4 MN vågsmällar (Z-force) på visiret var 100e sekund och 2MN smällar var 35e sekund fullskala

**Jämförelse med liknande färjor i fullskala visar att det inte är möjligt**

Varje smäll är så ljudlig att man saktar ner omedelbart

Inga vågsmällar noterades på MV Estonia innan olyckan

**Modellproven är förfälskade!**

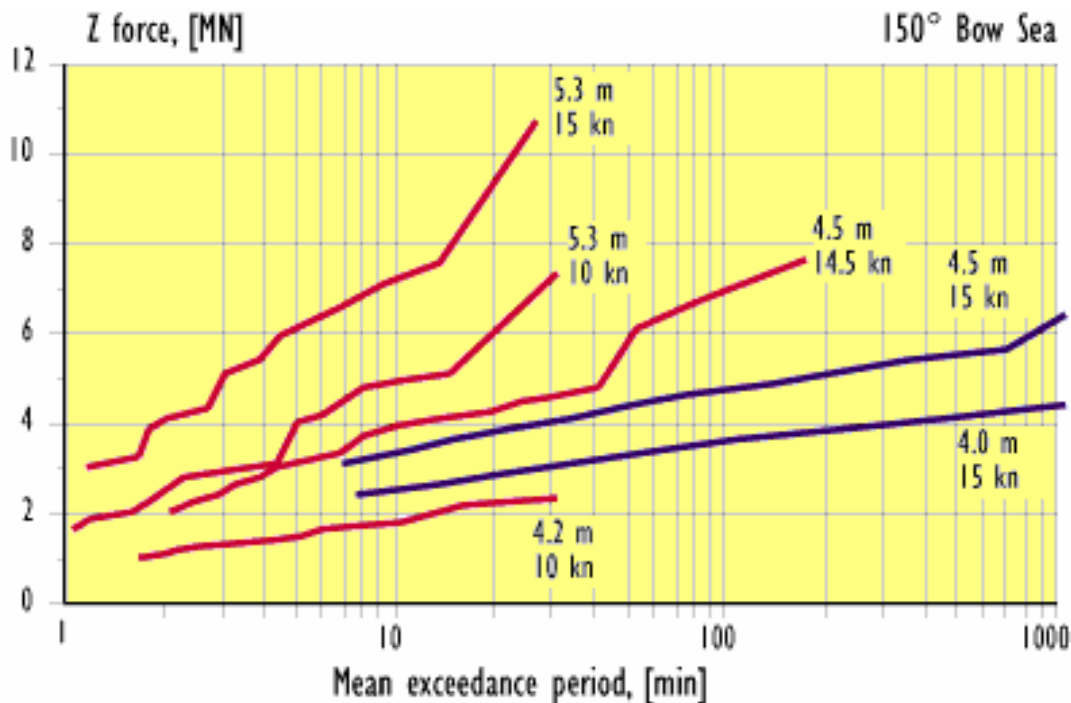
Fig. 12.7 of final report

Slutrapporten anger sedan andra uppgifter:

Modellprov (**rött**) visar nu vågsmällar >4 MN var 10e minut (SSPA:s modellprov varje minut! – förra bilden) och >6 MN var 40e minut

Simulationer (**blått**) visar vågsmällar >4 MN var 30e minut och >6 MN var 800e minut

**Både modellprov och och simulationer är falska!**

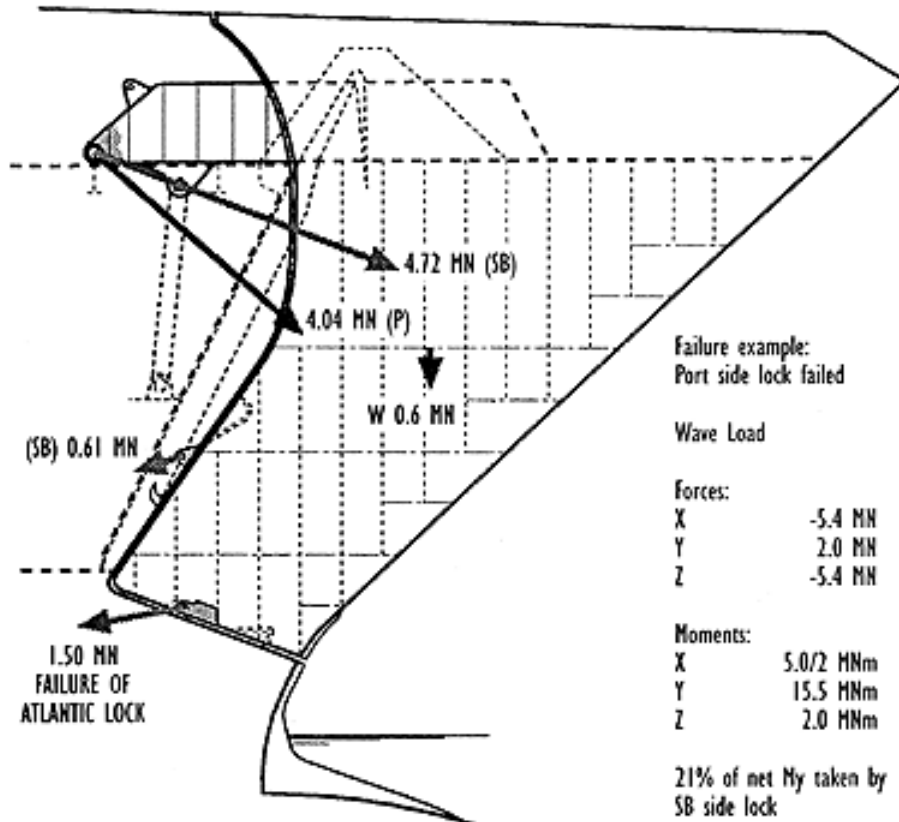
Fig. 15.5 of final report

Belastningen (7.9 MN) på visiret (en bakåt-uppåt-i sidled riktad vågsmäll under en tiondels sekund) är för stor och reaktionskrafterna i lås och gångjärn är felaktiga, t.ex. > 400 ton i varje gångjärn.

**Gångjärnen är faktiskt obelastade!**

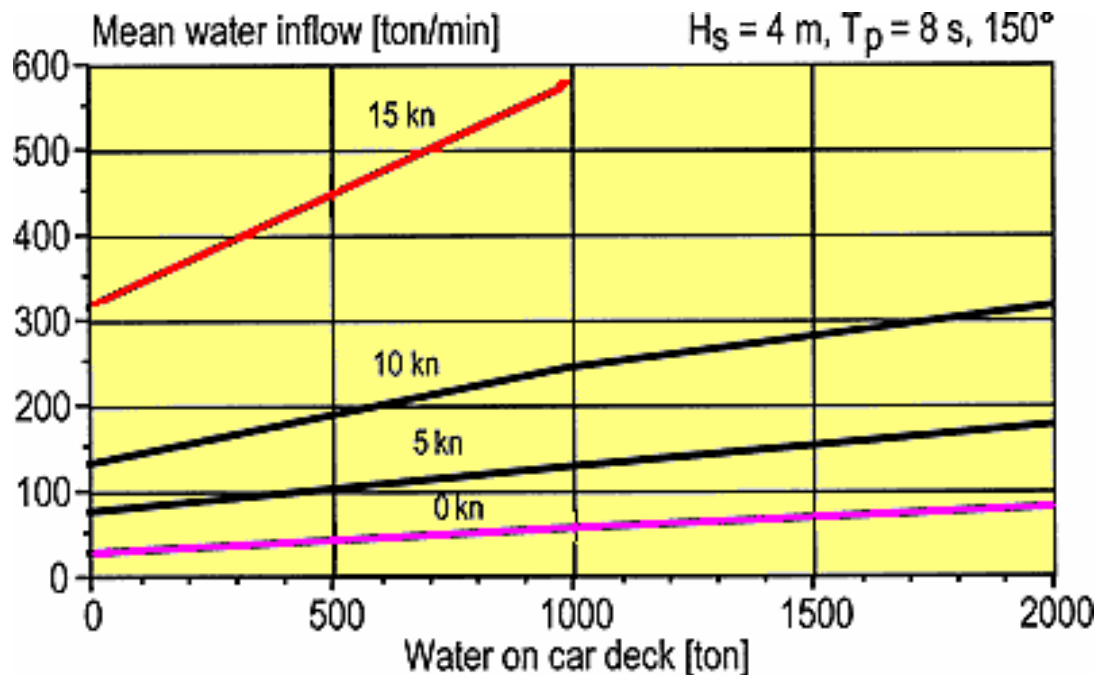
Fig. 12.16 of final report

Verkligt vatteninflöde är  $>1\ 800 \text{ ton/min}$  vid 15 knop (inte **300-550 ton/min!**) och färjan skulle ha kapsejsat och flutit upp och ned efter en minut

**Alla JAIC:s beräkningar är falska!**

Med 0 knop –**ingen hastighet** – rinner naturligtvis vattnet ut av sig självt!

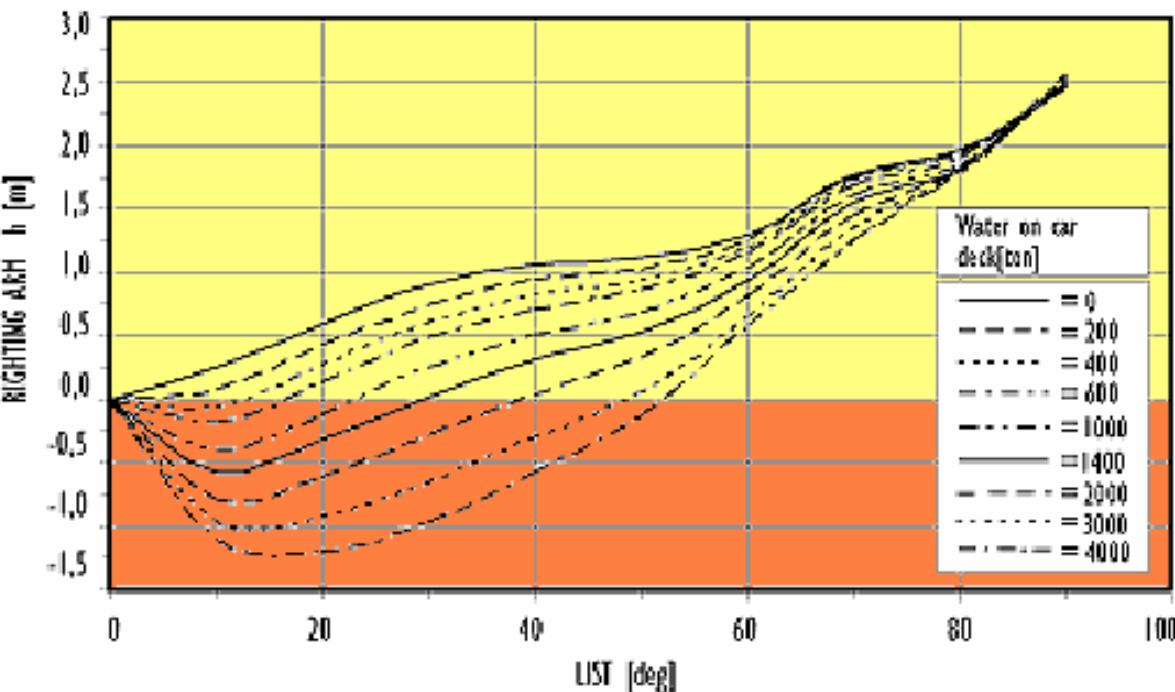
Fig. 12.12 of final report

JAIC:s kurvor för rätande hävarm (GZ) anger att färjan varken kapsejsar eller sjunker!

**De är 100% fel**

JAIC antar att däckshuset (däck 4-8) är 100% vattentätt!

**Inget däckshus är vattentätt!**

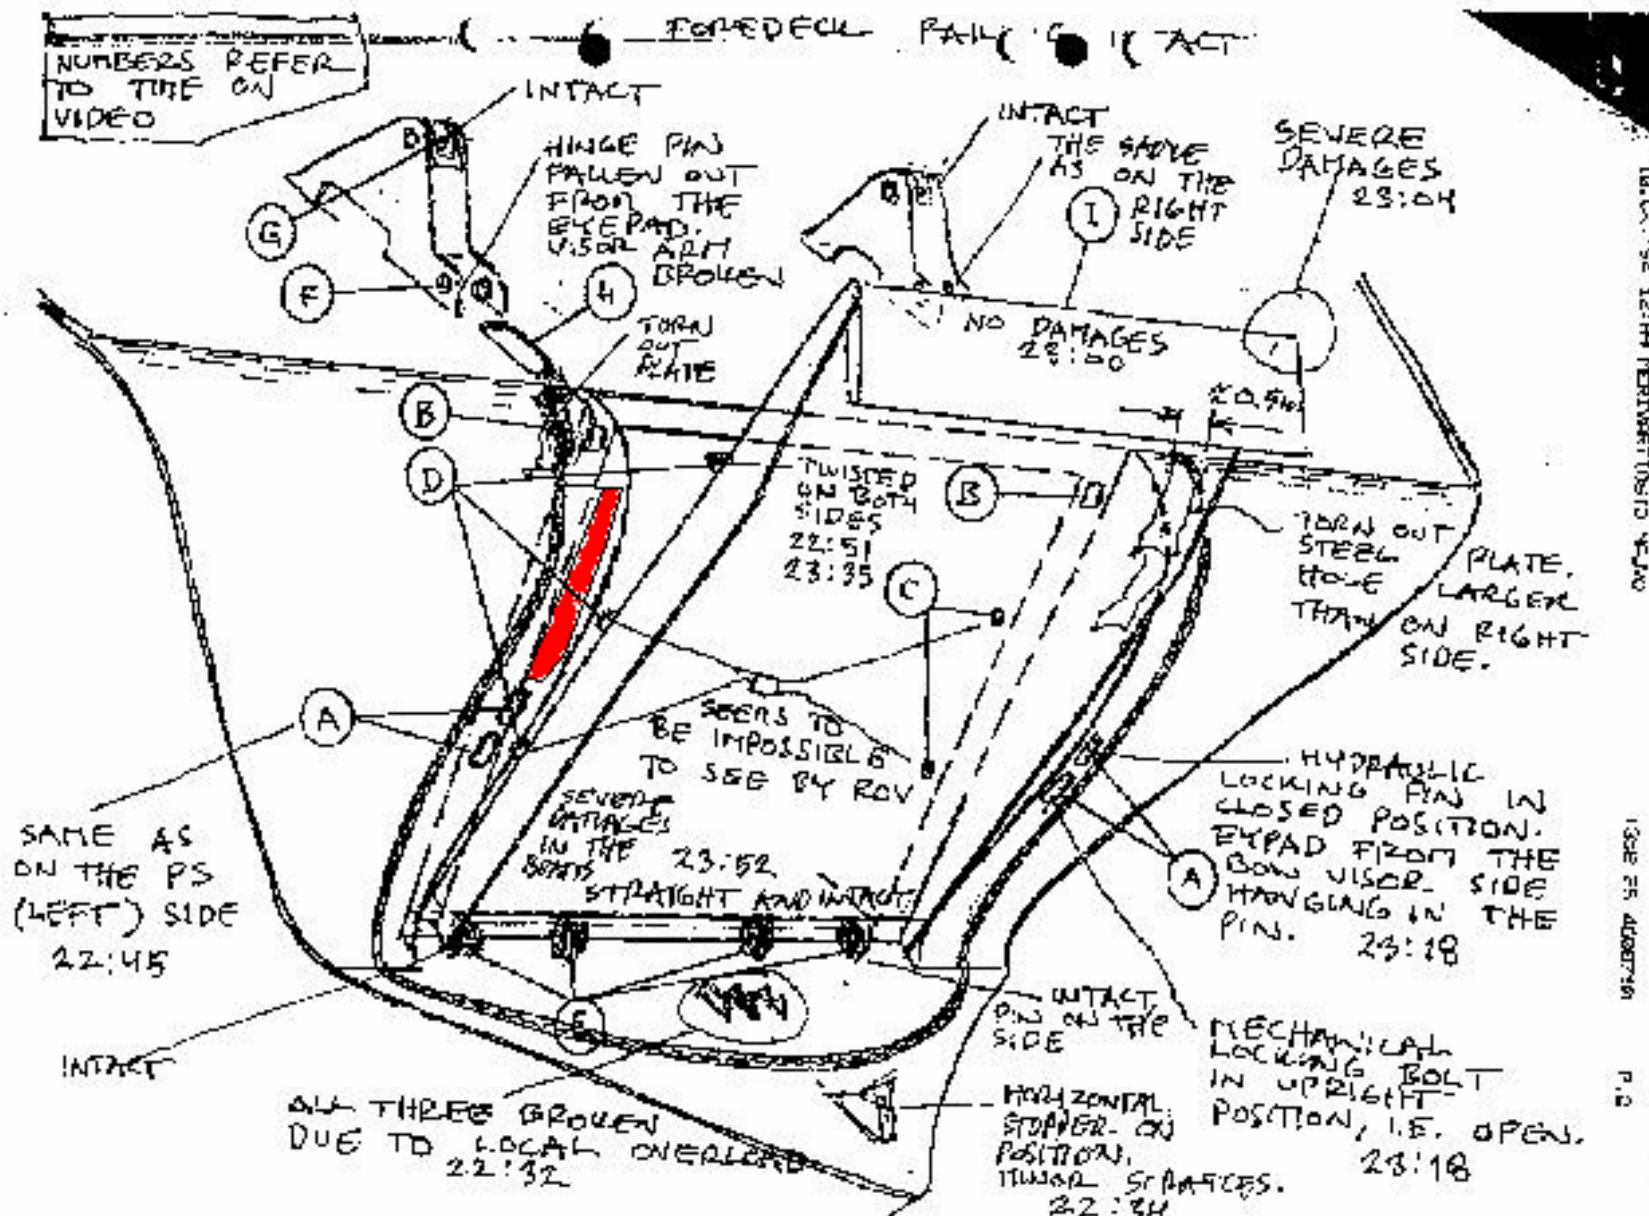
Styrbords överbyggnads försida är oskadad enligt JAIC!

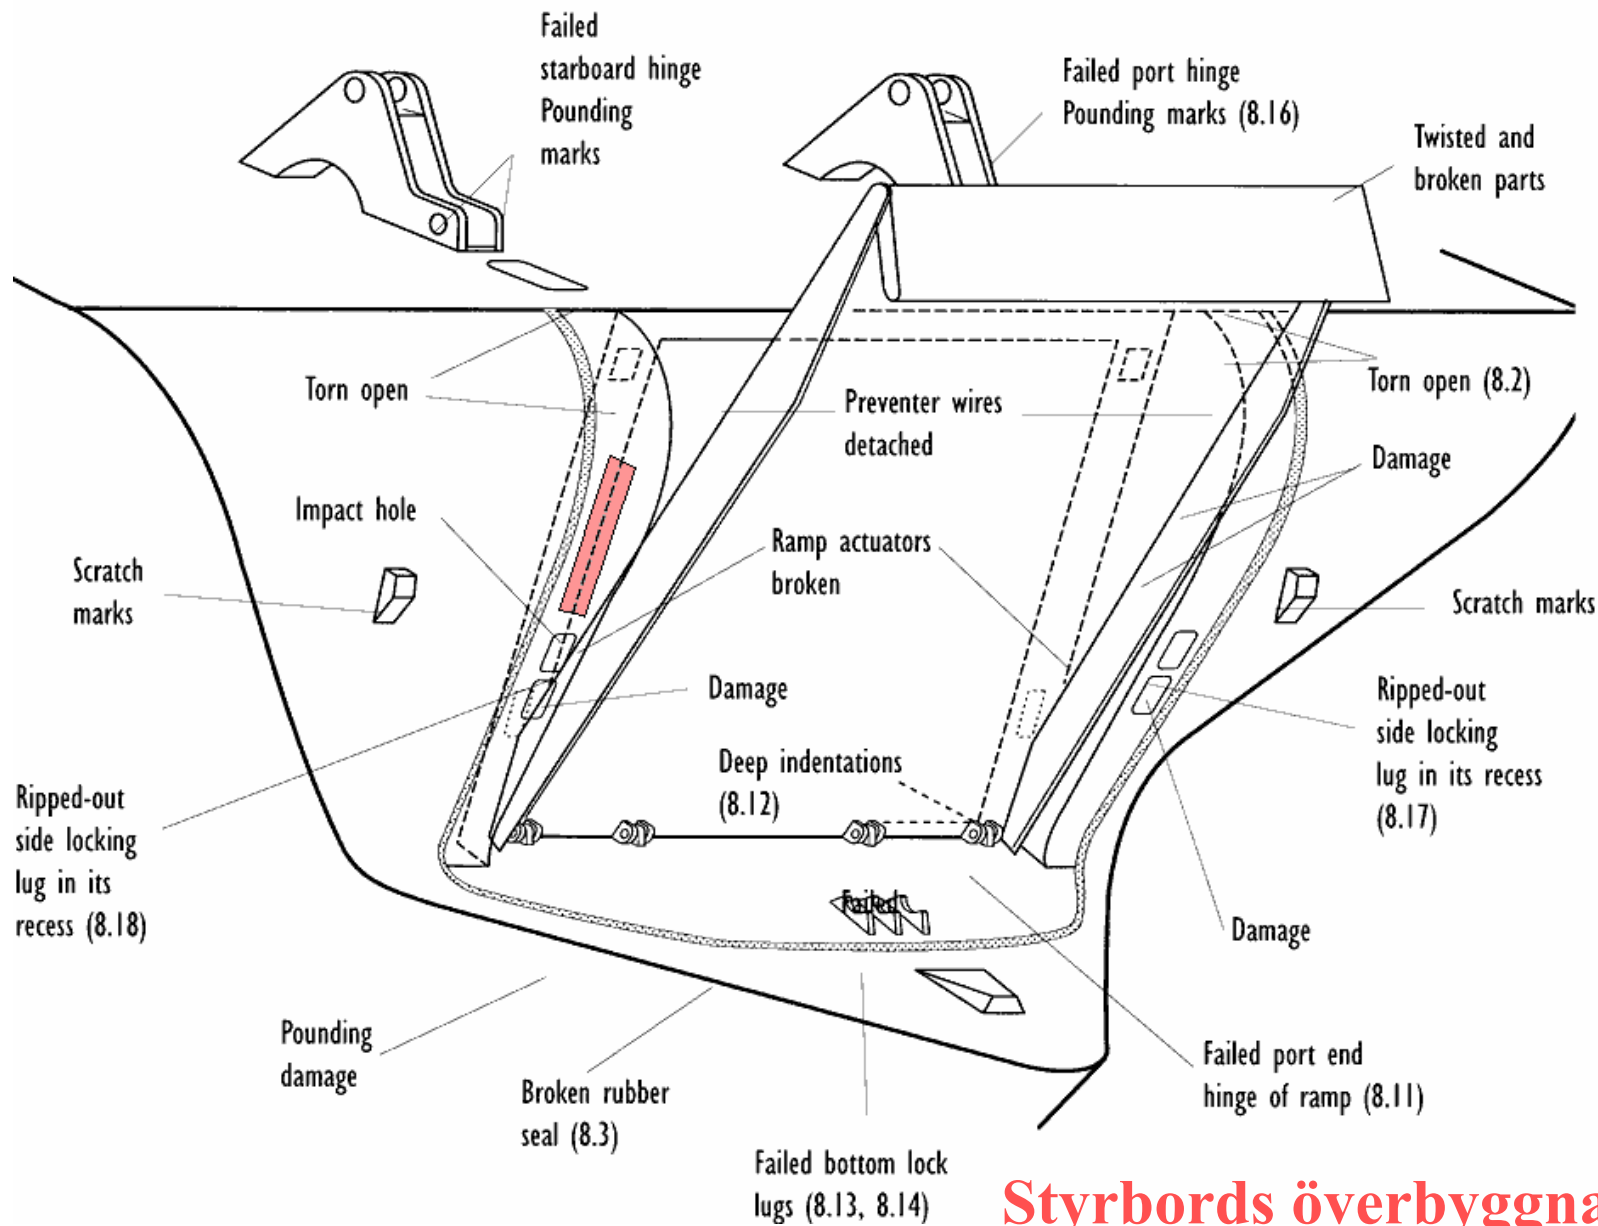
Fig. 8.1 of final report

**Styrbords överbyggnads  
försida är oskadad enligt  
JAIC!**

I verkligheten finns ett  
2.0 x 0.6 meter hål på  
styrbords försida.  
Denna skada kan  
enbart ha orsakats av  
en **explosion!**

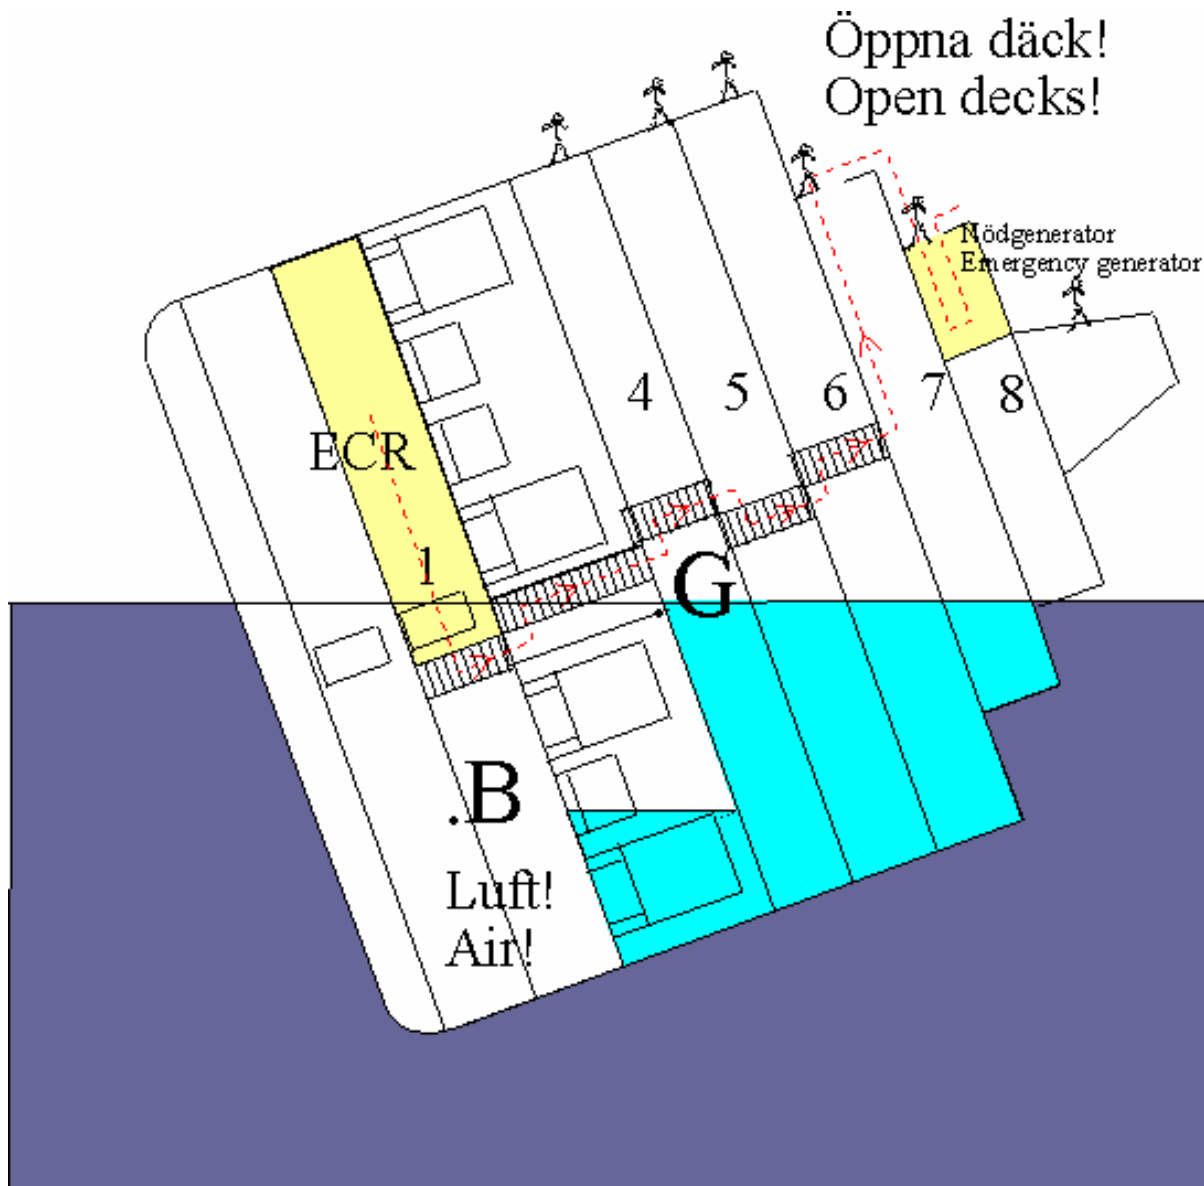
'Estonia' med 70 graders krängning kl. 01.30.  
'Estonia' with 70 degrees heel at 01.30 hrs.

Det finns ingen  
möjlighet att  
komma ut från  
ECR däck 1 till  
däck 8 och sedan  
upp på babords-  
sidan 12 meter  
högre upp när  
slagsidan är 70°!

I detta läge, skrovet  
fyllt med luft, med  
tyngdpunkt **G** 8  
meter t.h. om  
flytcentrum **B** är  
 $GZ = -8$  m och  
färjan kapsejsar!

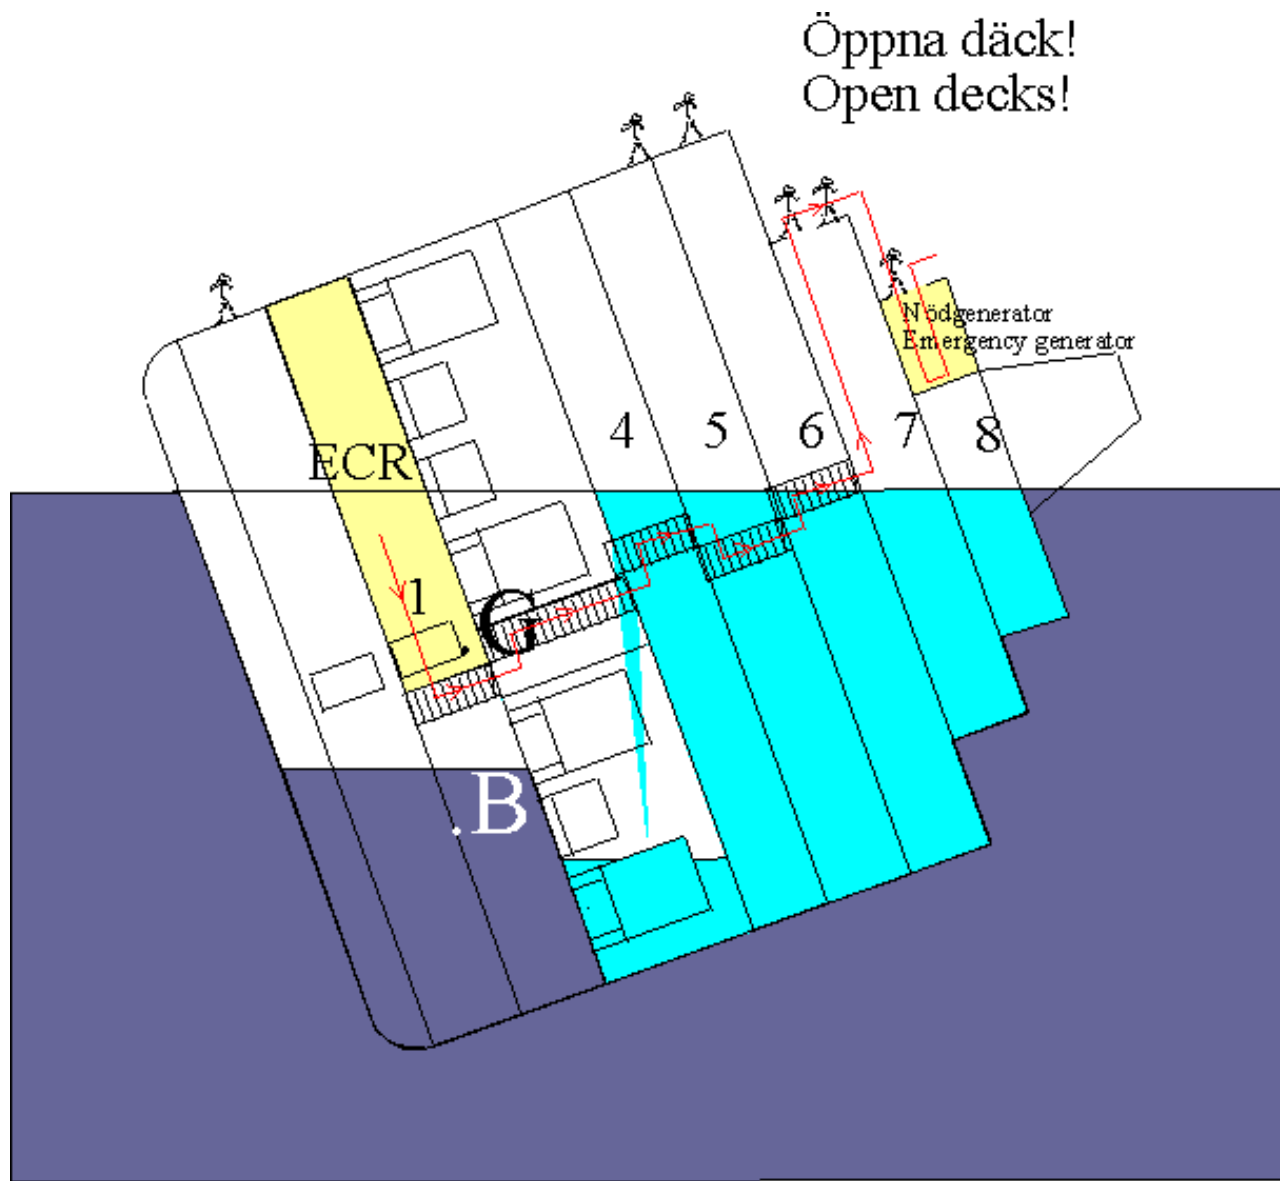
Inte ens om Estonia flyter stabilt (G rakt över B), pga läckage och med skrovet delvis fyllt med vatten, och med 70° krängning kan personer i ECR ta sig ut till däck 8 och sedan upp på babordssidan 12 meter högre upp.

Hela däckshuset är då vattenfyllt!

'Estonia' med 70 graders krängning kl. 01.30.  
'Estonia' with 70 degrees heel at 01.30 hrs.

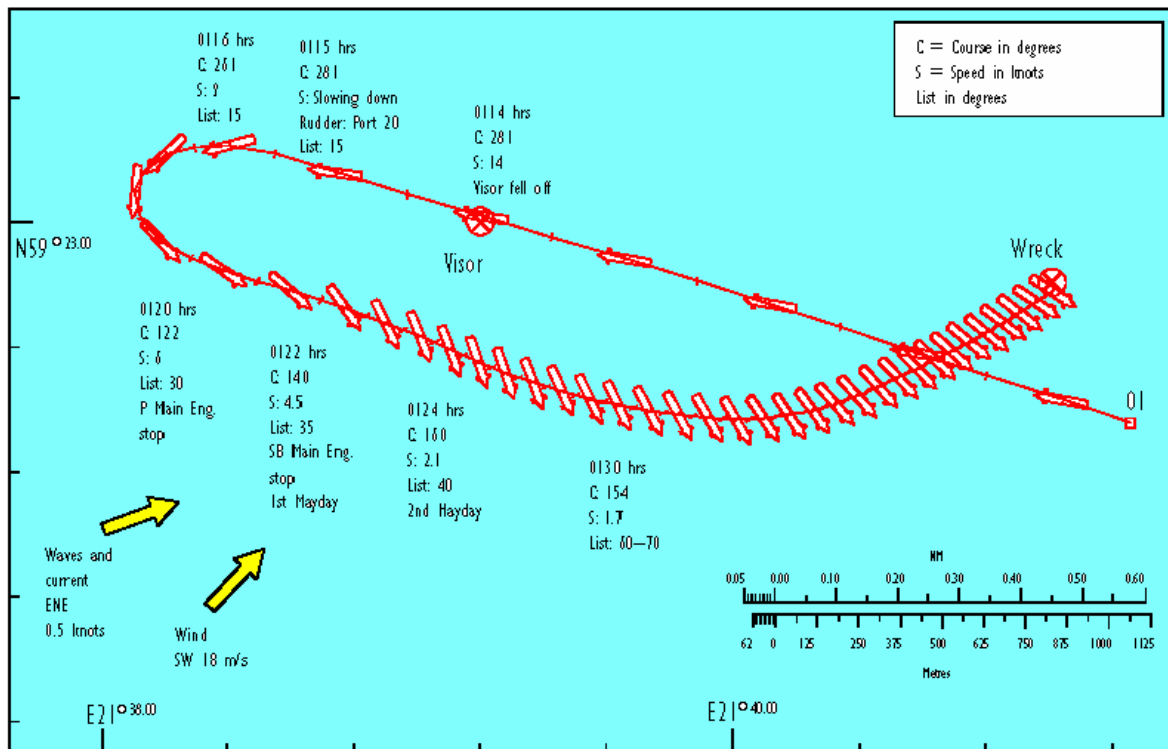
Figur 13.2 i slutrapporten är en medveten förfalskning

(det är en plott av ett oskadat fartyg som driver, pga mycket stark ström som ändrar riktning. Fartyget sjunker aldrig. Plotten är gjord mha en navigationsdator)

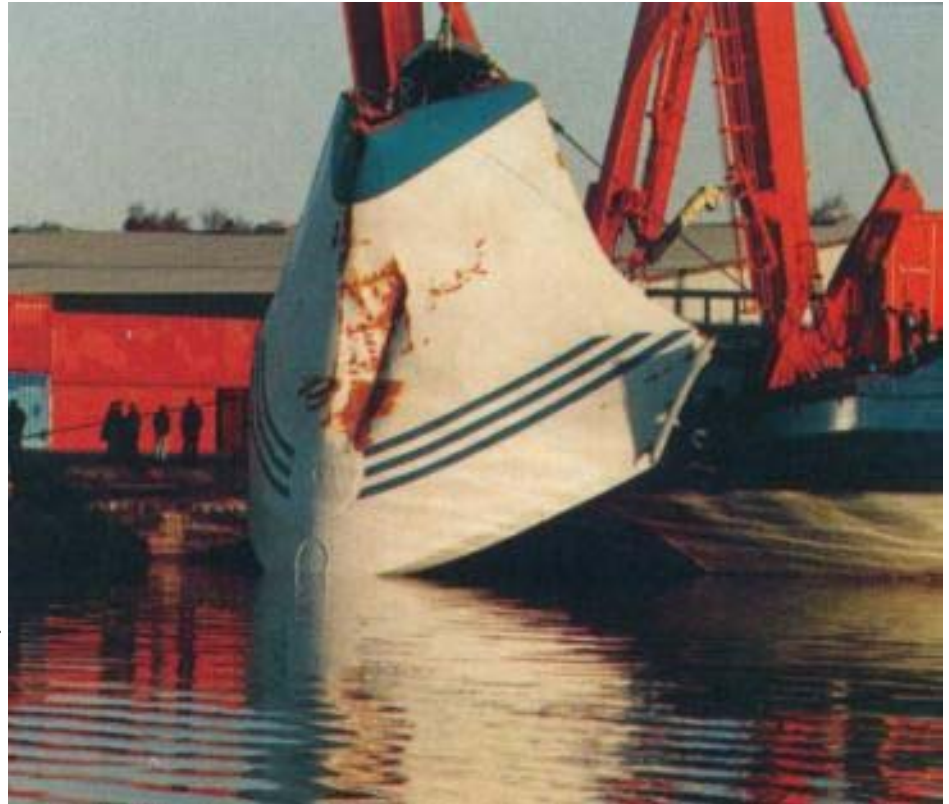
Det har föreslagits att det kan vara akterfenan på en ubåt (!) eller själva ubåtstornet eller något annat

Ytterligare skador under vattenlinjen på Estonias skrov antyder att Estonia skrapade emot föremålet och att läckage då uppstod

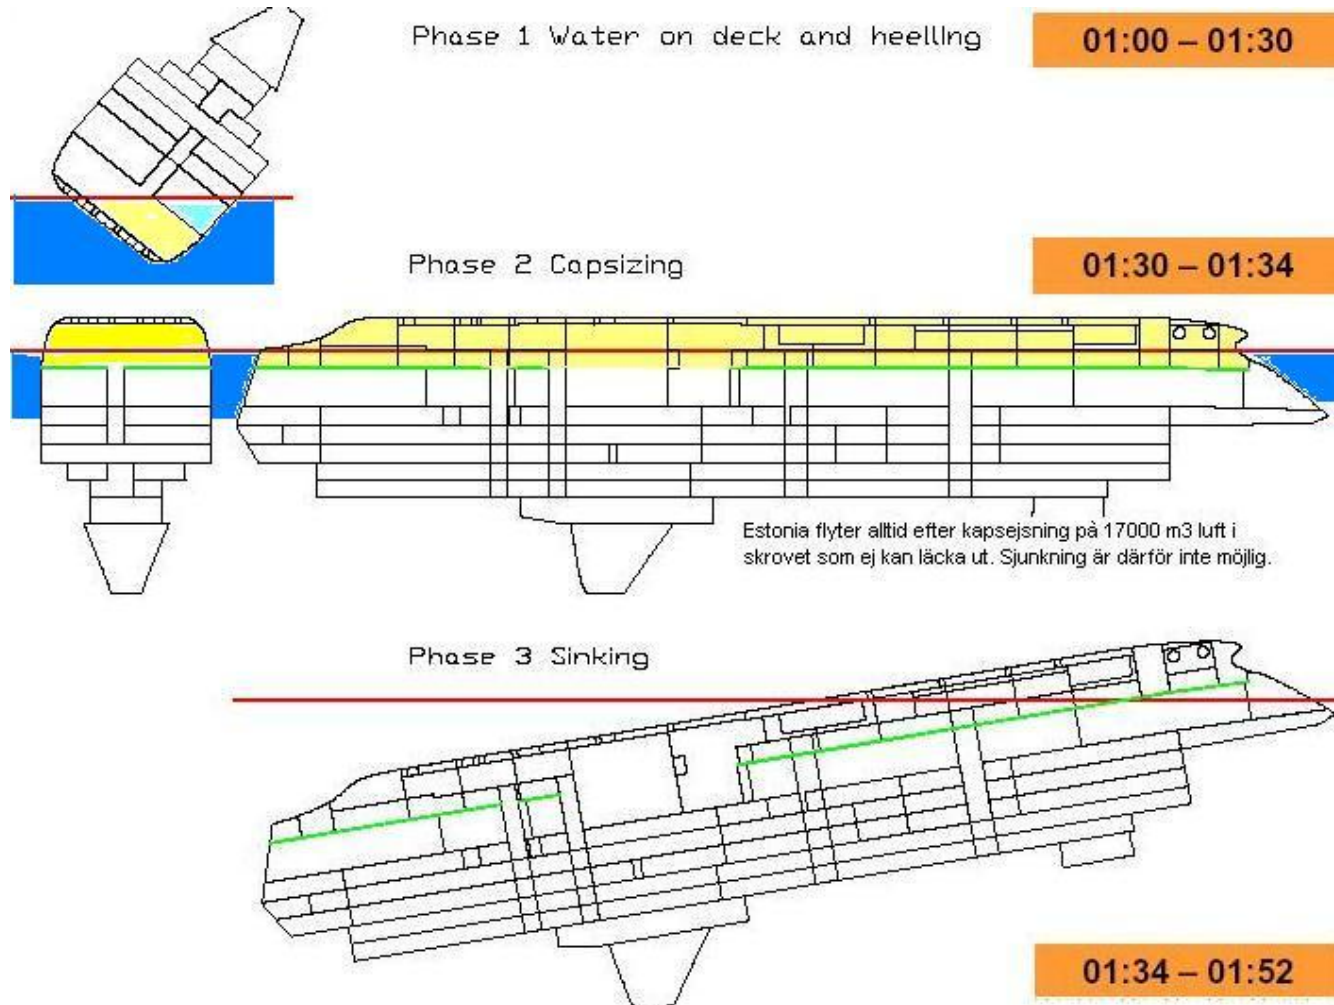
Om Estonia kapsejsar kl 01.30-01.34, pga vatten lastat på bildäcket enligt SSPA, kan hon aldrig sjunka kl. 01.52! **Hon flyter på 17 000 m<sup>3</sup> luft i skrovet som aldrig kan komma ut!**
