# MV Estonia – Fakta och falska uppgifter 1994-2007 – Bevis för mörkläggning

Föredrag för **E-gruppen** 16 oktober 2007

Anders Björkman

**Heiwa Co**

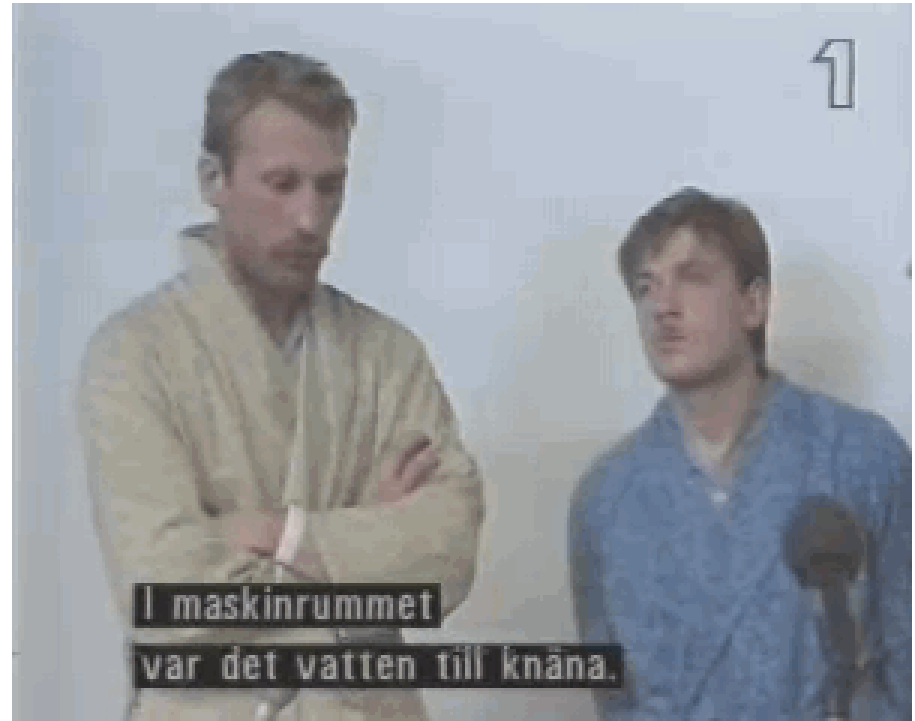
- Det är otroligt att slutrapporten inte beskriver **länspumpsystemet**. När skrovet är läck och färjan sjunker startas **länspumpar**
- 3e maskinist Treu meddelade i TV att det var vatten till knäna i maskinrummet
- Systemtekniker Sillaste uppgav efter olyckan till Estoniakommissionens expert Simo Aarnio att **länspumparna var igång**

- Slutsats – **färjan var läck!**
- **JAIC nämner inte länspumparna i slutrapporten!**

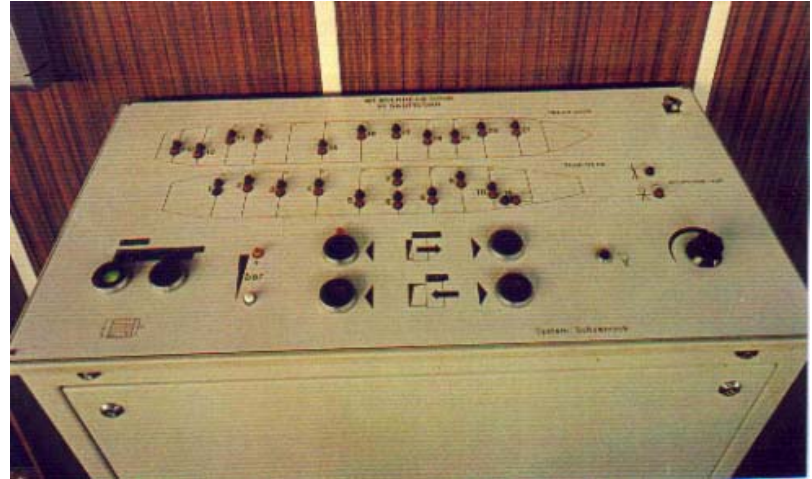
- Slutrapporten beskriver inte de vattentäta dörrarna i skrovet, deras antal - 22 stycken - och lägen, och hur de stängs och öppnas och hur lägena indikeras
- Det är en enorm brist, eftersom när ett fartyg sjunker, dvs skrovet vattenfylls, är det mycket viktigt att veta om de vattentäta dörrarna är stängda och hindrar vatten att spridas och fartyget att sjunka

- Uppgiften att vattentäta dörrar stängdes är obevisad
- **Estonias vattentäta dörrsystem uppfyllde ej SOLAS regler. Det var helt fel! JAIC beslöt att inte nämna saken**

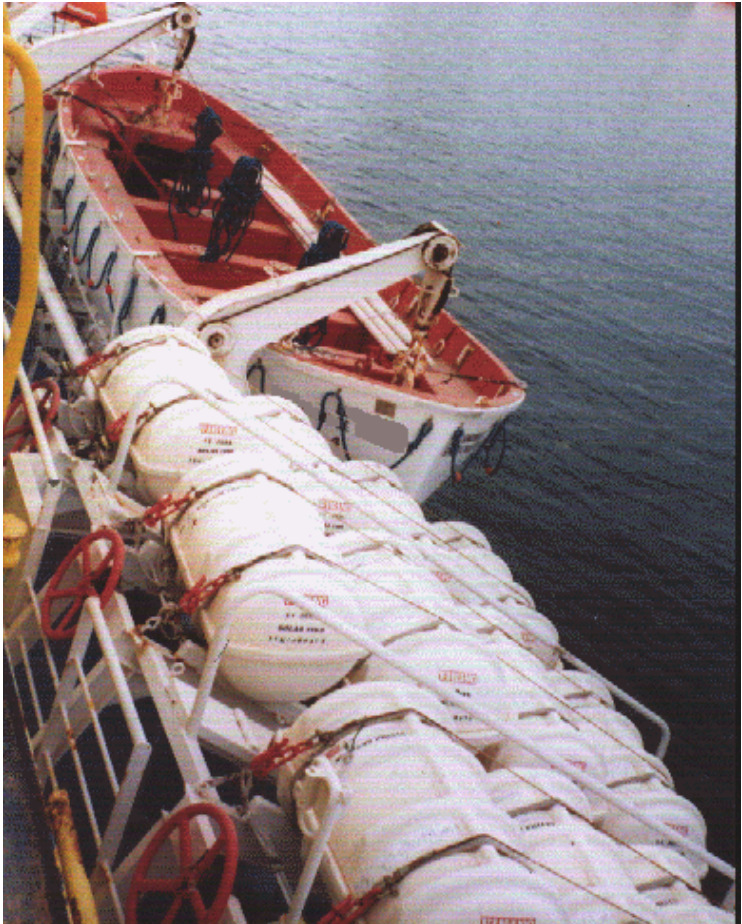
- MV Estonia hade 10 livbåtar för 692 personer och 12 livflottar under dävertar för 300 personer – totalt bara 992 personer, trots att hon var certifierad för 2 188 personer. Slutrapporten hävdar felaktigt att MV Estonia uppfyllde de internationella reglerna SOLAS
  - **MV Estonia hade sedan 49 livflottar som skulle slängas överbord och som man fick hoppa och simma till i kolmörkret och det iskalla vattnet för att nå!**
-

- De 49 livflottarna uppfyllde inte de internationella regelkraven. JAIC beslöt att inte nämna uppgiften<sub>15</sub>

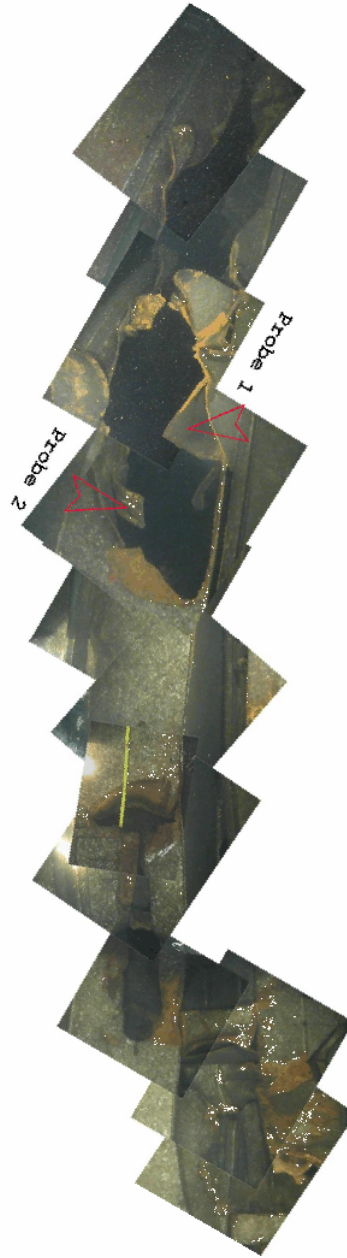
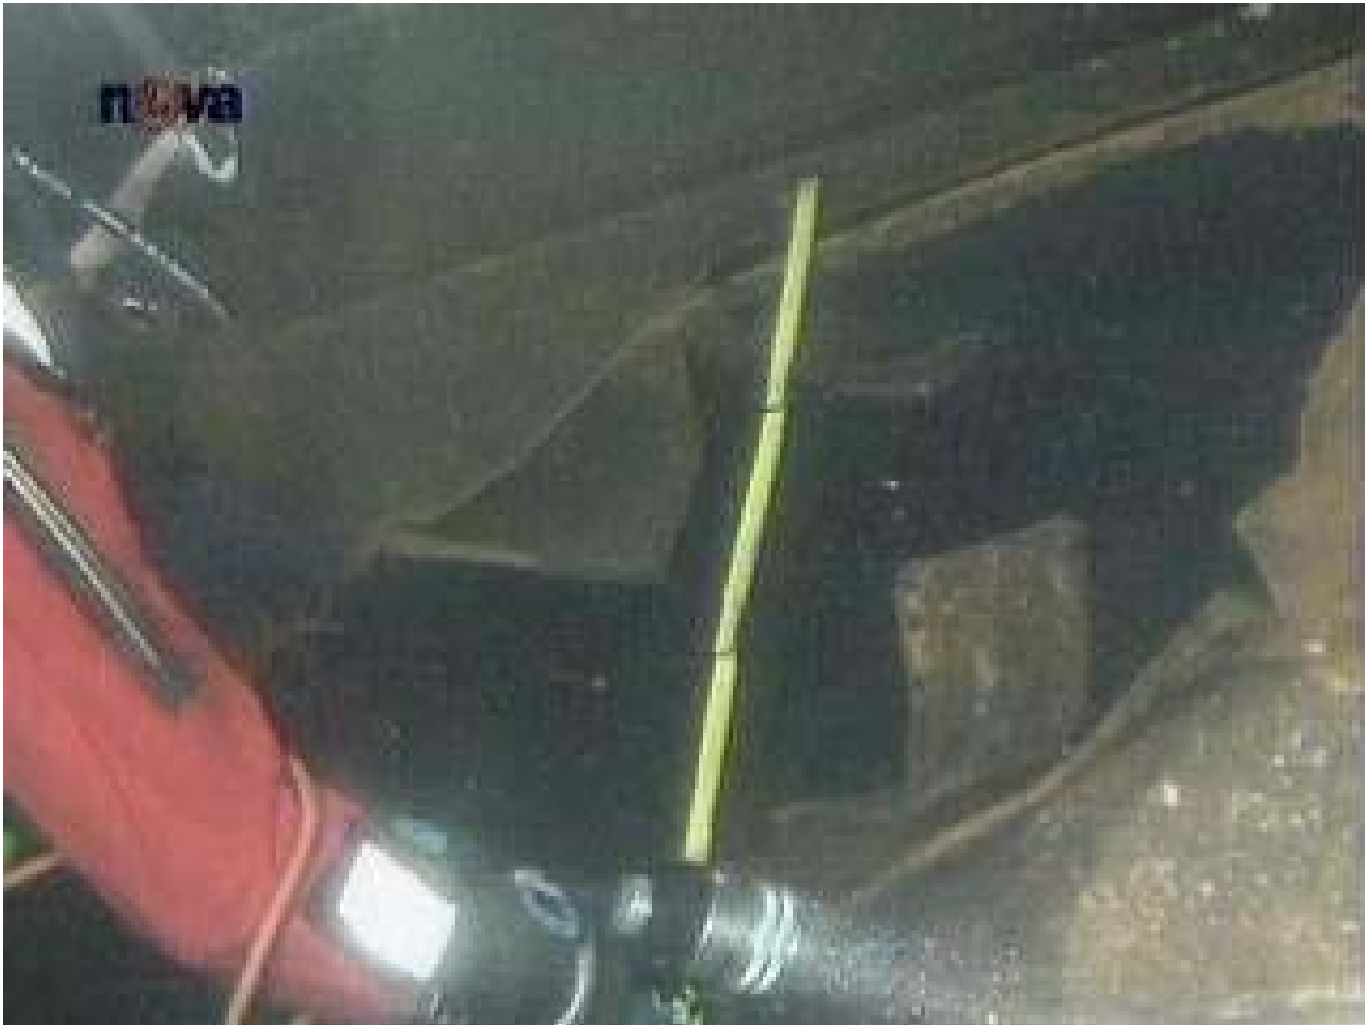
I verkligheten finns ett  
2.0 x 0.6 meter hål på  
styrbords försida.  
Denna skada kan  
enbart ha orsakats av  
en **explosion!**

När uppstod detta hål?

- **Enligt Heiwa Co:s uppfattning uppstod hålet när visiret sprängdes loss under vatten efter olyckan!**
- **Sannolikt existerar inte hålet på filmer tagna 2 oktober men kan ses på filmer tagna 7 oktober 1994! SKL undersöker just nu den saken – som beskrivs vidare i Del 3!**

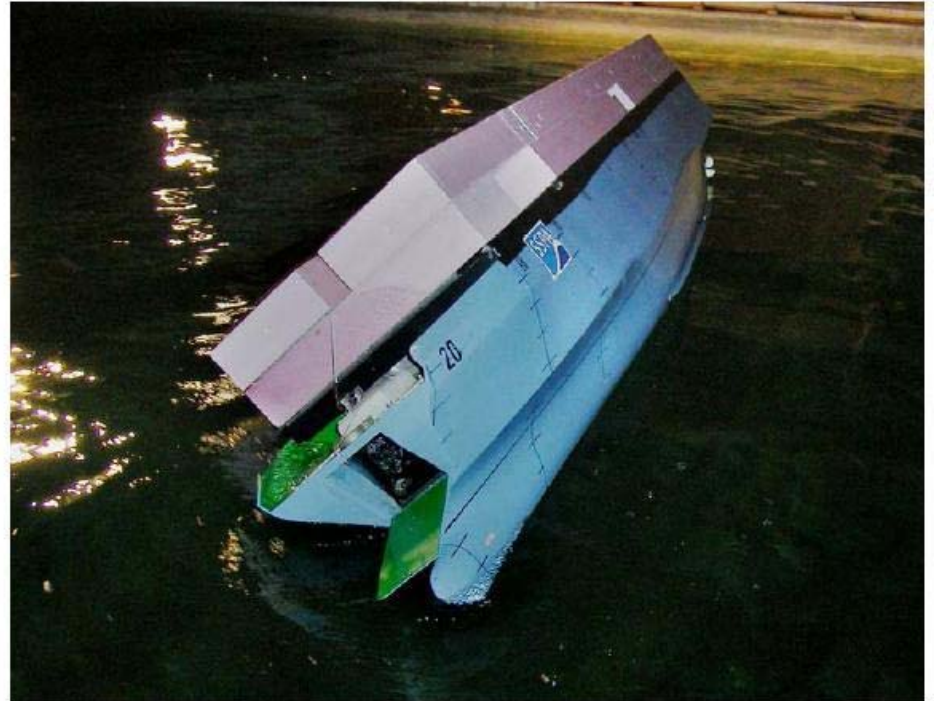
Ship model in a stable heeled position

**Notera flyttanken av skumplast ovanpå överbyggnaden!**

Slagsidan är cirka 46-47 grader och trimmet 5 meter på aktern. >3 000 ton vatten är lastat på bildäcket

**Modellen flyter enbart m.h.a. 'däckshuset' fullt av skumplast!**

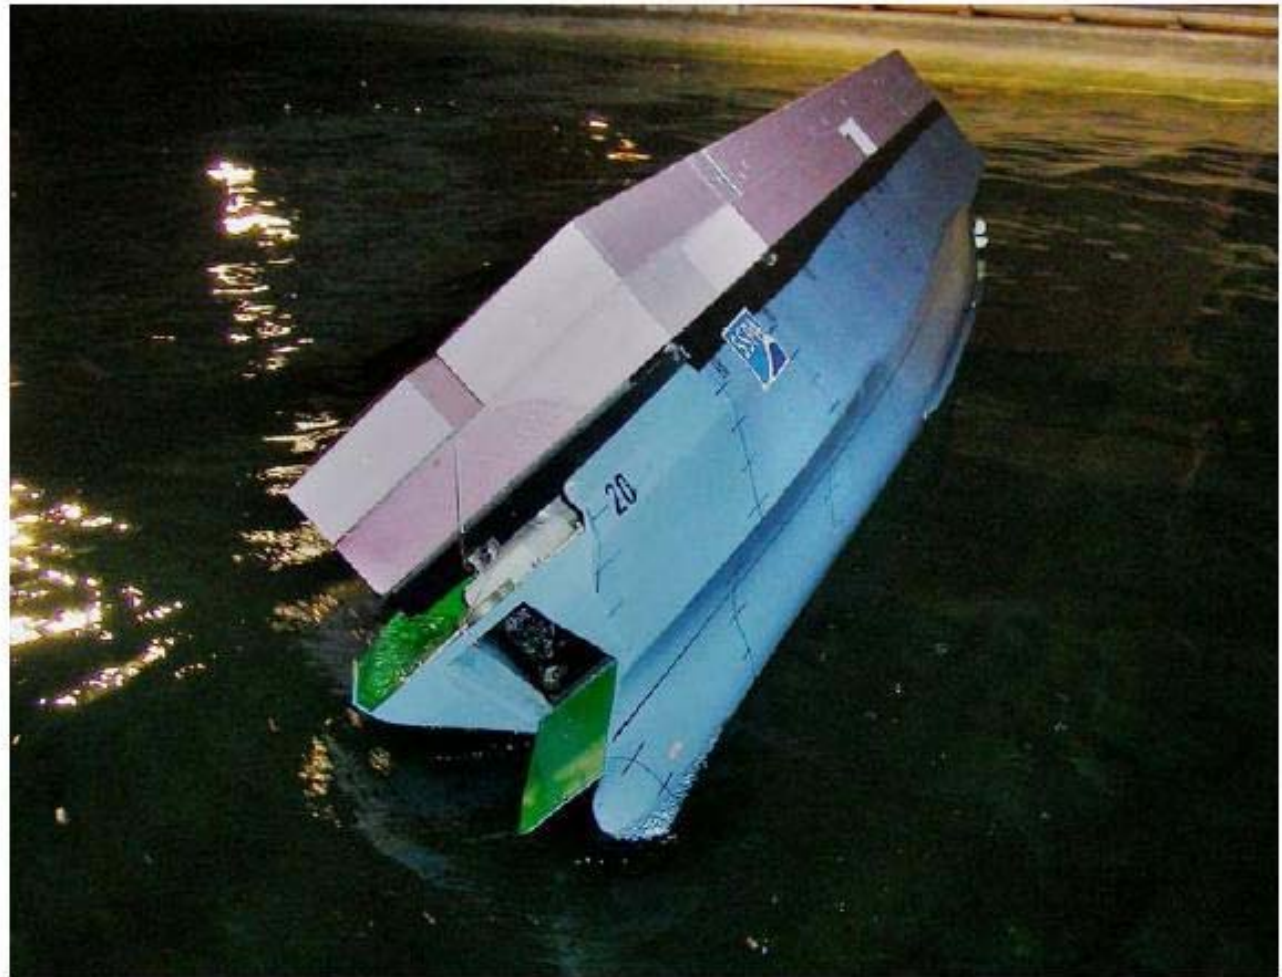
Ship model in a stable heeled position

**Sjunkförloppet har inte startat!**

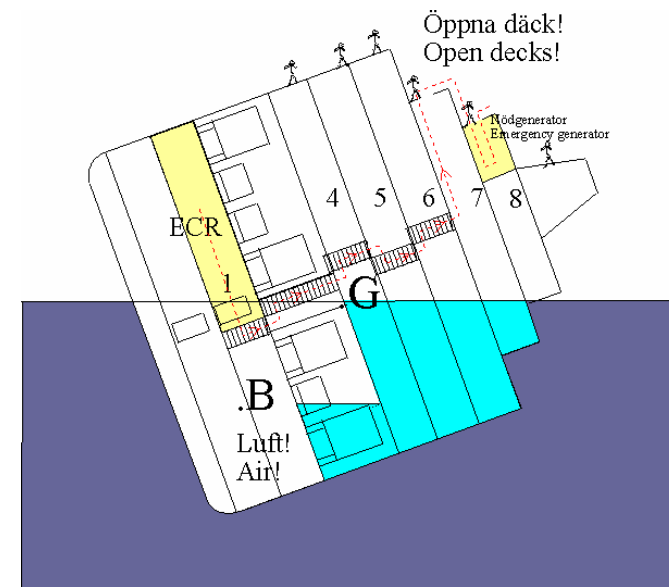
- **MV Estonia kapsejsade aldrig!**
- Däck 4 ovanför bildäcket är ett **däckshus utan flytkraft** som fylls direkt när det kommer under vatten och kan ej fördröja eller orsaka kapsejsning oavsett volym
- **Estonia sjönk efter slagsida med först reducerad och senare ständigt ökande slagsida, dvs var stabil under hela sjunkförloppet enligt alla överlevande**

'Estonia' med 70 graders krängning kl. 01.30.  
'Estonia' with 70 degrees heel at 01.30 hrs.

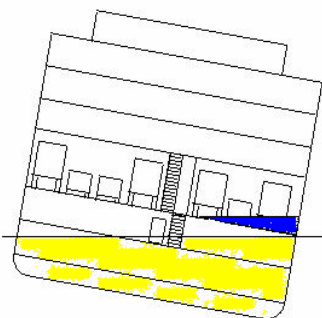
1A. Utgångsläge. (\* vattentät dörr)

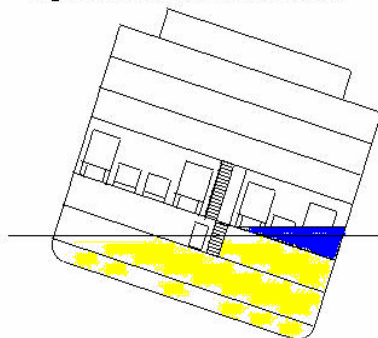
1B. 600 ton vatten på bildäck ovanför krängd vattenlinje. 10° krängning. Inget vatten rinner ner till däck 1.

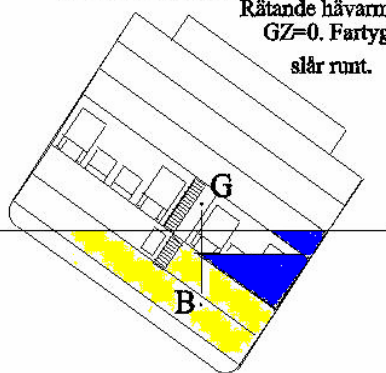
1C. 1200 ton vatten på bildäck, som fortfarande är över krängd vattenlinje. 20° krängning.

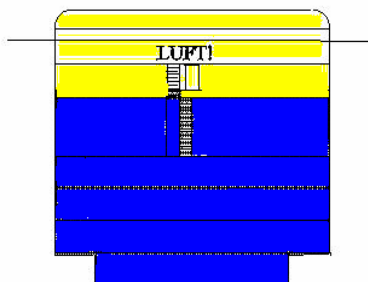
1E. 90° krängning under instabil kapsejsning. Färjan slår runt på mycket kort tid (sekunder). Tyngdpunkt G utanför flytcentrum B!

1F. Slutläge. Skeppet flyter upp-och-ned på oskadat, tätt undervattensskrov.

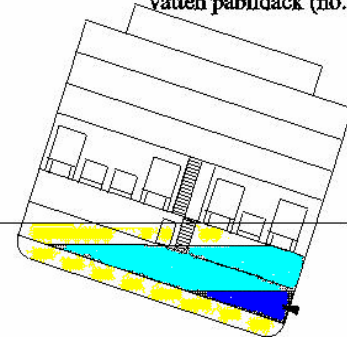
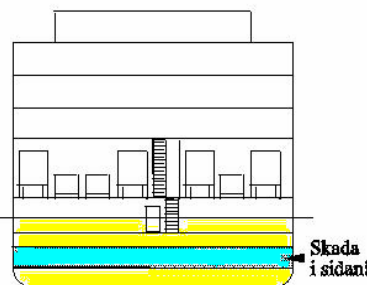
**Fig. 2.16.2 Vatten under bildäck.** 2D. Skeppet har krängt 15° (GoM < 0) till nytt jämviktsläge där fria vätske- ytor är mindre (GoM > 0). Inget vatten på bildäck (no. 2).

2A. Utgångsläge. (\* vattentät dörr)

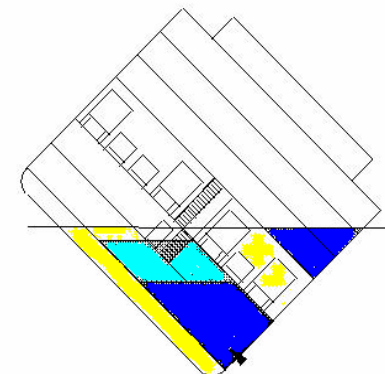
2B. Undervattensskrovet Skadat. 300 ton vatten på innerbotten i en eller två vattentäta utrymmen. GoM reducerad. 0° krängning.

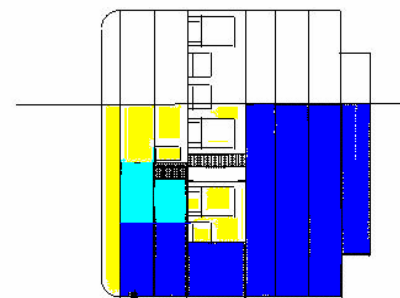
2C. 600 ton vatten i skeppet. Vatten sprids på däck 1 genom de vattentäta dörrarna. 0° krängning. GoM nästan 0. Andra utrymmen på däck 0 fylls.
